Boletín técnico informativo

Cham, 1 diciembre 2015

Reemplazo de la unidad FlexIS

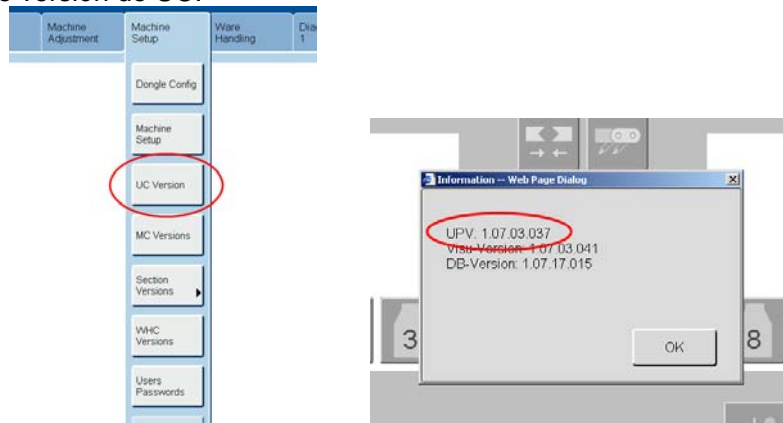
Para buscar la versión de software (UPV= Versión del paquete de actualización) en FlexIS, haga clic en el botón de versión de UC.

Si no visualiza la UPV en su FlexIS, entonces tiene una UPV muy antigua que definitivamente debe actualizarse.

Asegúrese de que su software FlexIS esté actualizado.

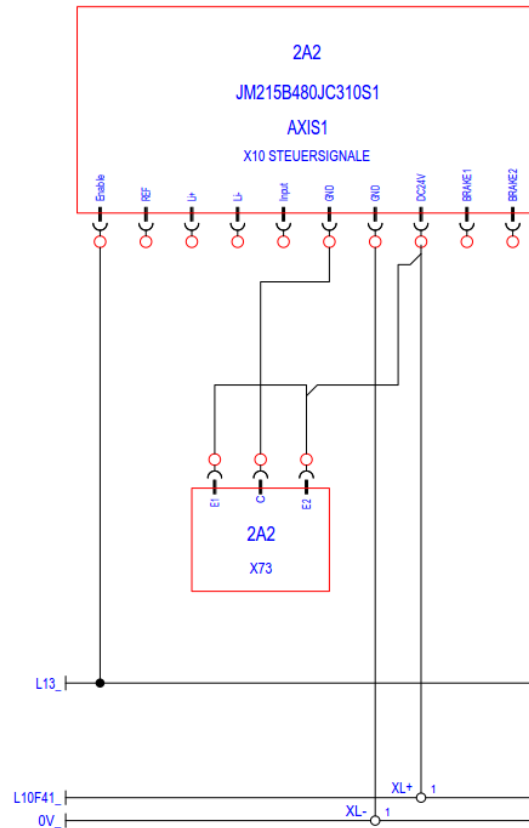
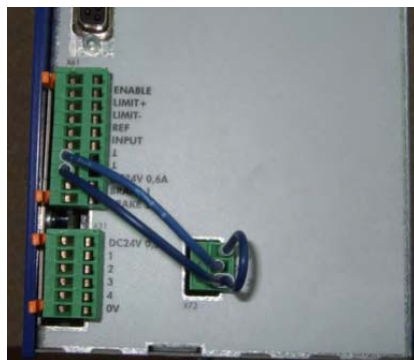
Todas las unidades nuevas tienen una corriente de seguridad para desactivar la unidad de forma segura (STO = Desactivación segura de par). El antiguo JetMove JM-215 (601-10146) no tenía esta entrada de seguridad.

Al reemplazar un JetMove JM-215 (601-10146) con un modelo nuevo, es necesario agregar cableado. La corriente de activación de seguridad debe alimentarse con 24 V.

A continuación, podrá ver cómo realizar el cableado de la corriente de activación de seguridad.
E1 y E2 necesitan 24 V, que se pueden tomar del suministro de 24 V de la unidad.
C necesita 0 V, que también puede tomarse del suministro de 0 V de la unidad.

Para recibir la unidad nueva (601-10847) que incluye el cableado (601-20103), solicite el juego de reemplazo de unidad (601-10847-Kit)

Si lo desea, puede solicitar el juego de cableado 601-20103 para la actualización.

Le recomendamos que prepare el cableado en todas las unidades lo más pronto posible.
